Dossier Technique Immobilier

Numéro de dossier : 2020-09-1372

Date du repérage : 23/09/2020

Résumé de l'expertise n° 2020-09-1372

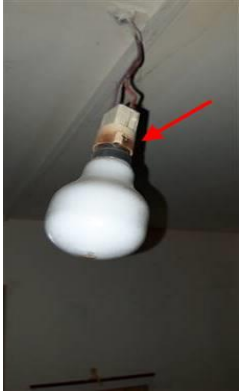
B4.3 h	<p>Des conducteurs ou des appareillages présentent des traces d'échauffement.</p> <p>Remarques : Présence d'appareillage présentant des traces d'échauffement ; Faire intervenir un électricien qualifié afin de remplacer les appareils présentant des traces d'échauffement (1er étage - Dressing)</p>

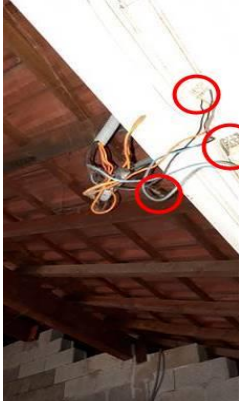
B7.3 d	<p>L'installation électrique comporte au moins une connexion avec une partie active nue sous tension accessible.</p> <p>Remarques : Présence de connexion de matériel électrique présentant des parties actives nues sous tension (dominos) ; Faire intervenir un électricien qualifié afin de remplacer les matériels présentant des parties actives nues sous tension (Rez de chaussée - Garage, Rez de chaussée - AtelierCombles - Combles)</p>

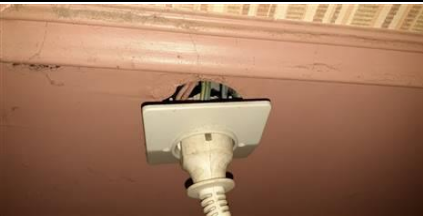
<p>Photo PhEle003 Libellé de l'anomalie : B7.3 a L'Enveloppe d'au moins un matériel est manquante ou détériorée. Remarques : Présence de matériel électrique en place dont l'enveloppe présente des détériorations ; Faire intervenir un électricien qualifié afin de remplacer les matériels présentant des détériorations (1er étage - Chambre 2)</p>

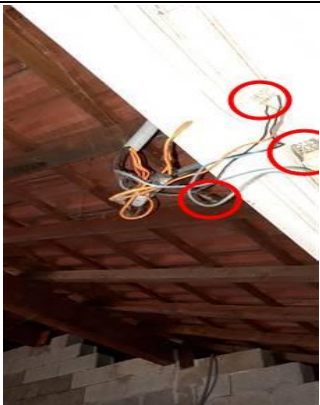
<p>Photo PhEle004 Libellé de l'anomalie : B7.3 d L'installation électrique comporte au moins une connexion avec une partie active nue sous tension accessible. Remarques : Présence de connexion de matériel électrique présentant des parties actives nues sous tension (dominos) ; Faire intervenir un électricien qualifié afin de remplacer les matériels présentant des parties actives nues sous tension (Rez de chaussée - Garage, Rez de chaussée - AtelierCombles - Combles)</p>
